12.3 PROJEKTOWANE ROBOTY ZEWNĘTRZNE.

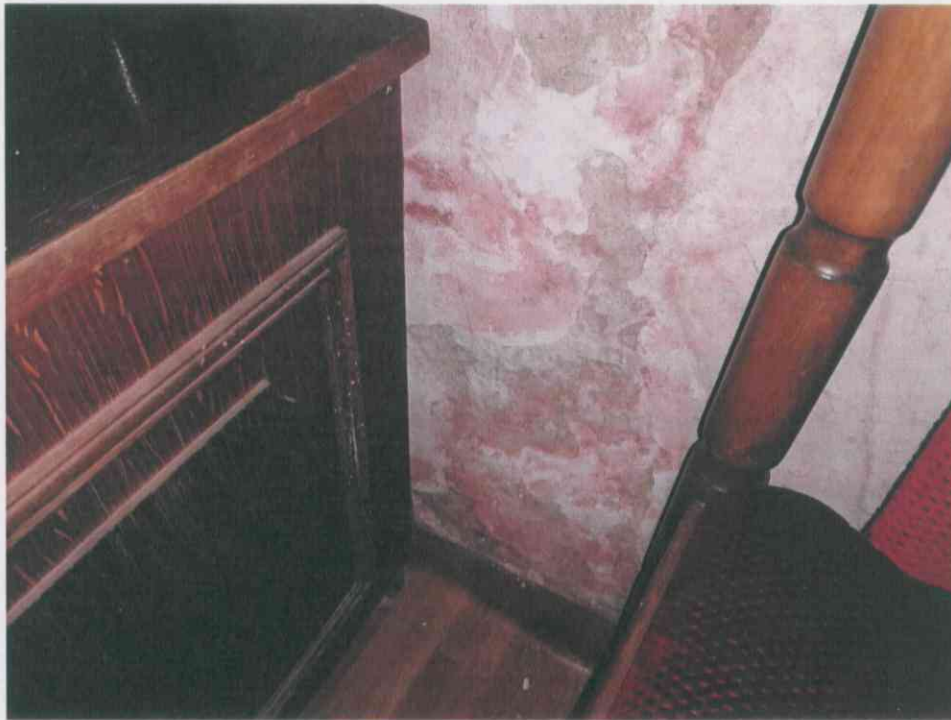
Zdj. 7 Widok zawilgoconej ściany – zakrystia.

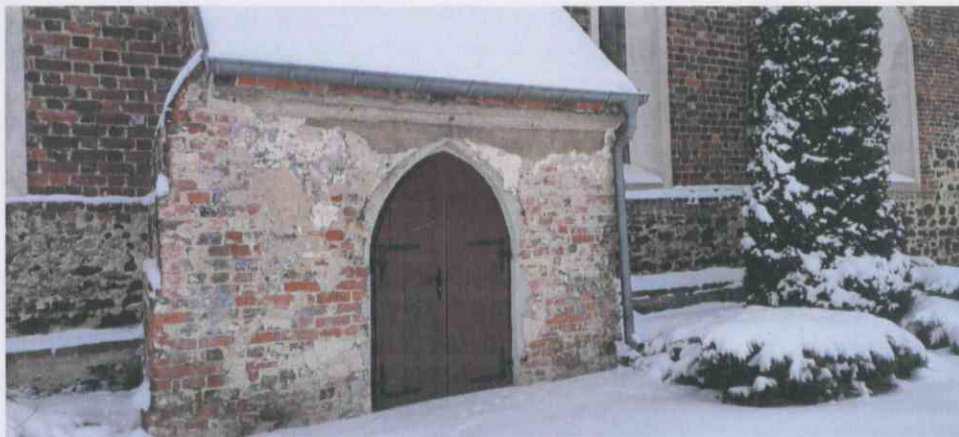
Zdj. 8 Widok części elewacji z widocznymi uzupełnieniami z zapraw cementowych.

Zaprawa cementowa:

Usunąć z elewacji wtórne zaprawy cementowe. Uzupełnić powstałe i istniejące ubytki zaprawami wapiennymi.
